# Recuperação da Qualidade das Águas dos Córregos do Campus Reitor João David Ferreira Lima

PROJETO DE DESENVOLVIMENTO INSTITUCIONAL DA UFSC

## Relatório Geral

Abril/2015 a Maio/2016

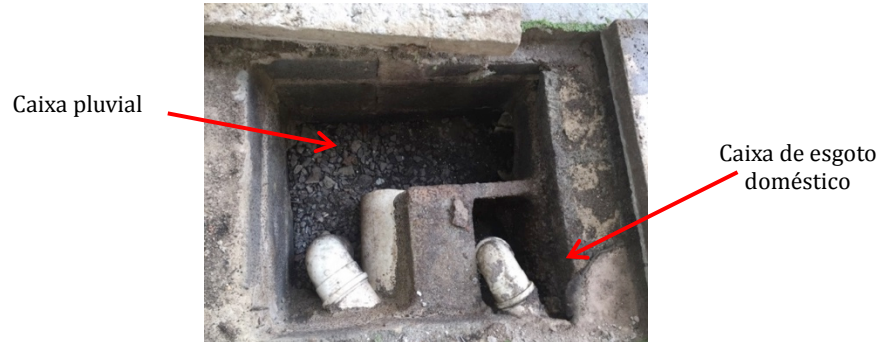
*Figura 3 - Caixa compartilhada por efluente de esgoto e pluvial*

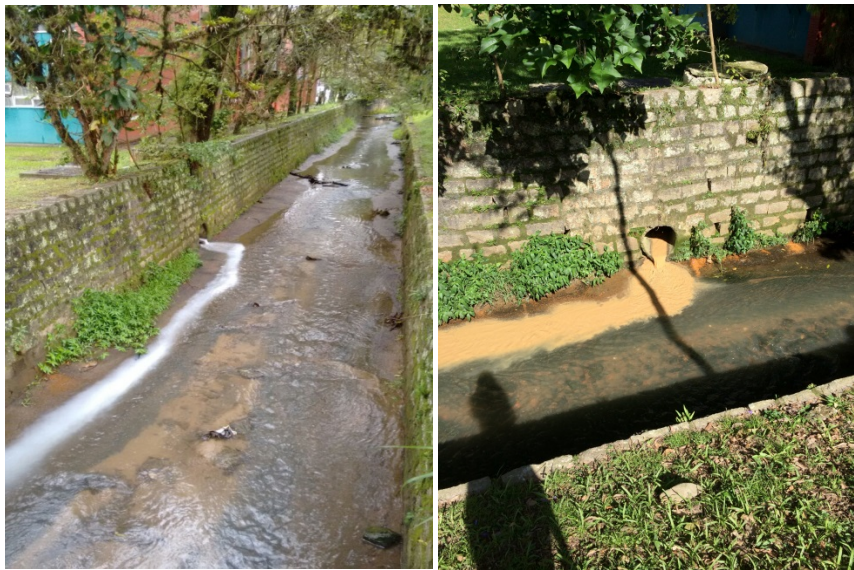
Nessa mesma rede, no dia 08 de julho de 2015 foi verificado o lançamento de um efluente de coloração branca, porém não foi possível identificar sua origem. E no dia 09 de novembro do mesmo ano, foi observado um despejo de coloração marrom (Figura 10).

*Figura 10 - Contaminação no Ponto 7 do Trecho 1*

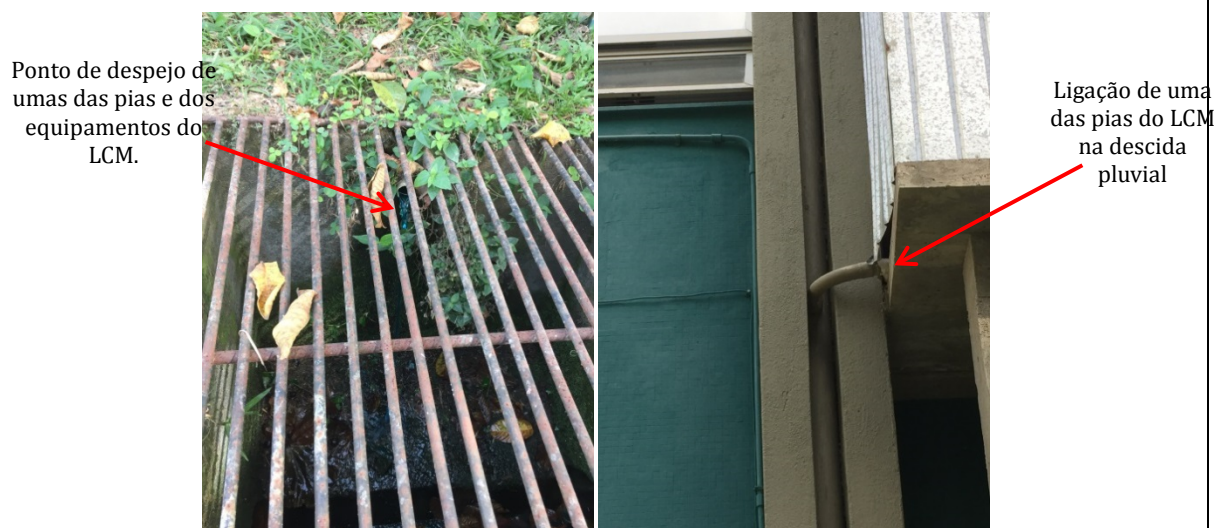
*Figura 11 - Despejo de efluente do LCM na caixa de passagem da rede pluvial (esq.) e ligação irregular da pia do laboratório na descida pluvial do prédio (dir.).*

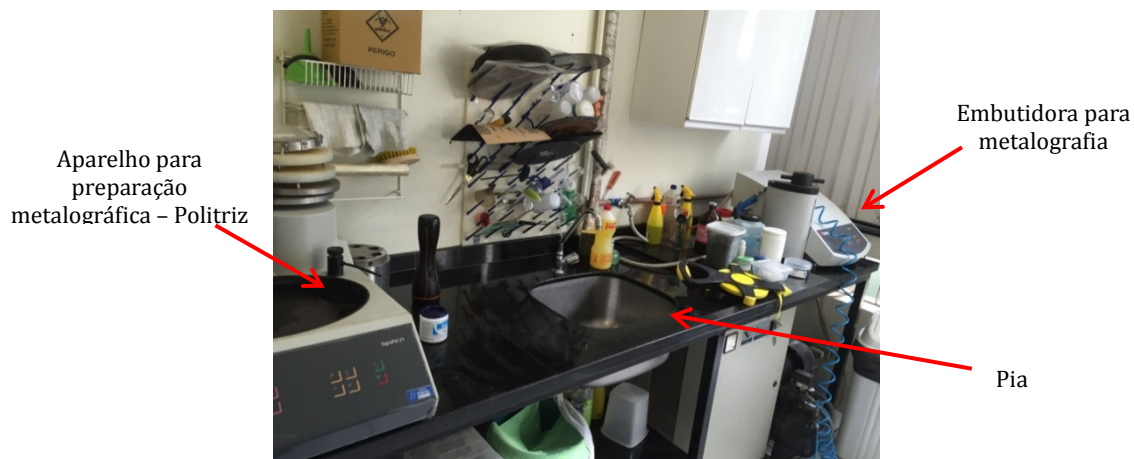
No LCM foi identificada a ligação de duas pias e dois aparelhos (uma politriz automática e uma embutidora para metalografia) na rede pluvial, como identificado na Figura 12.

*Figura 12 - Pia e equipamentos com ligações irregulares na drenagem no LMC*

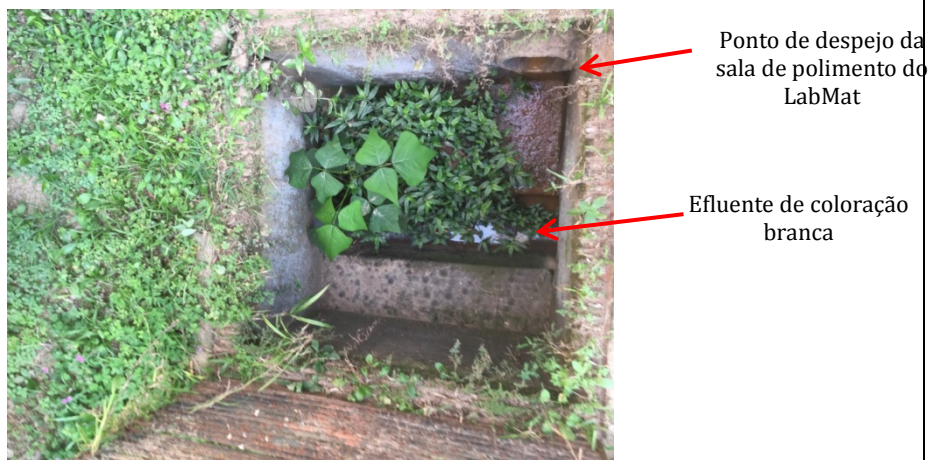
*Figura 14 - Despejo de efluente do LabMat na caixa de passagem da rede pluvial*

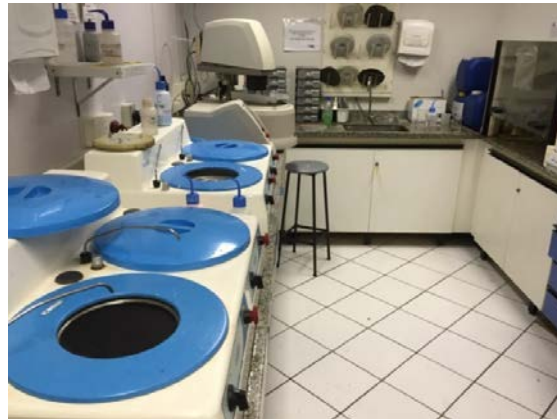
Na sala de polimento do LabMat (Figura 15), além da pia, também está ligado de forma irregular os aparelhos que realizam o polimento dos materiais.

*Figura 15 - Pia e equipamentos para polimento do LabMat*

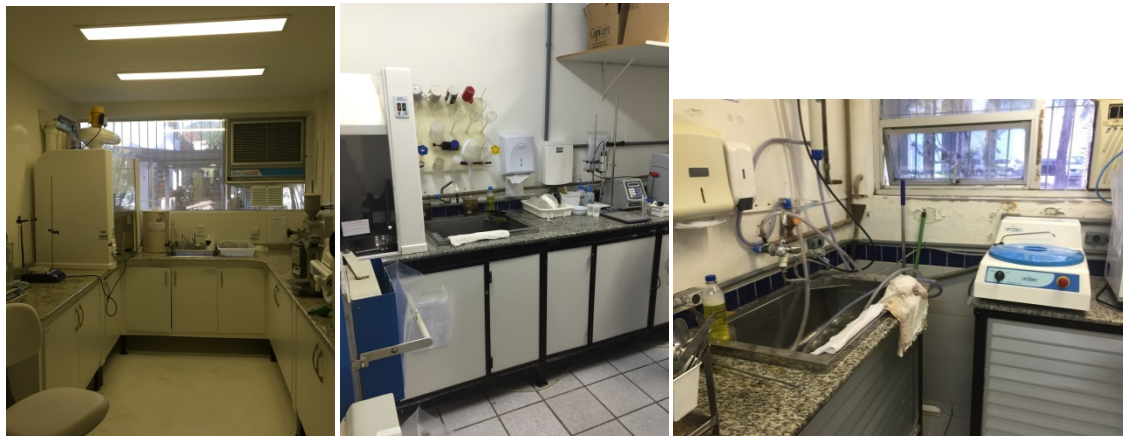
*Figura 17 - Pias das salas do CERMAT ligadas na rede de drenagem*

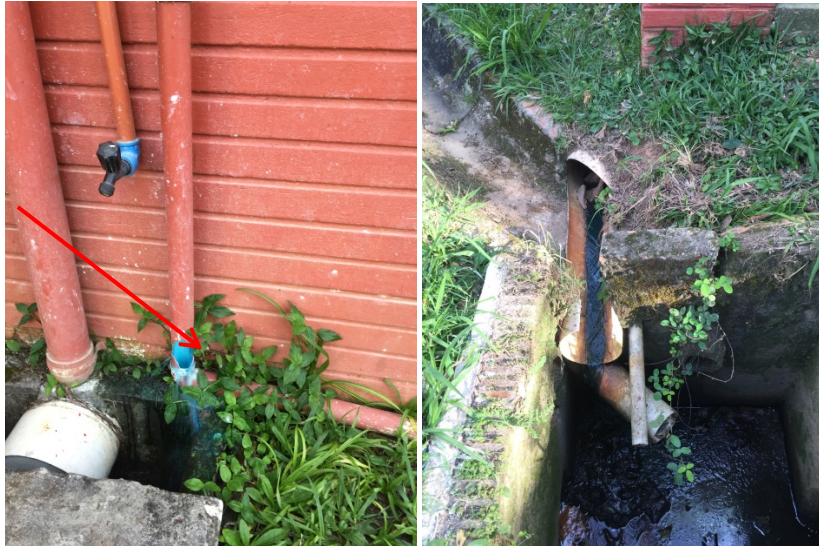
Tubulação que  
direciona o  
efluente do  
Laboratório  
Magma para a  
rede de  
drenagem

*Figura 18 - Despejo do efluente do Magma na rede de drenagem*

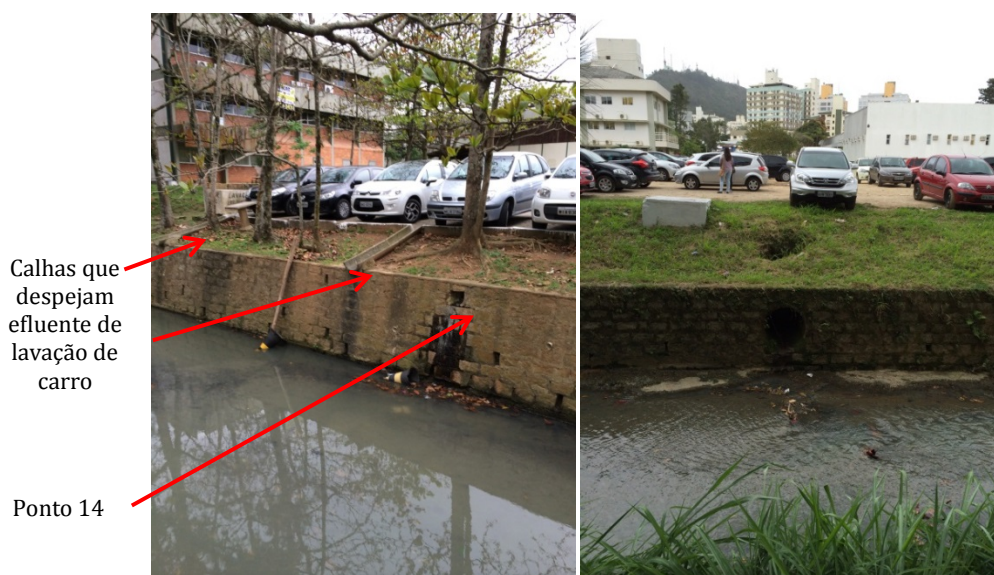
Foram localizados três pontos. Nesse trecho há um lavador de carros situado no estacionamento do Centro de Ciências da Saúde (CCS), que apesar de não ter boca de lobo próximo e por consequência não descarregar em nenhuma rede de drenagem, lança o efluente no córrego através de duas calhas (Figura 27).

Figura 27 - Ponto 14, calhas com contribuição dos lavadores (esq.) e ponto 16 (dir.) do Trecho 3

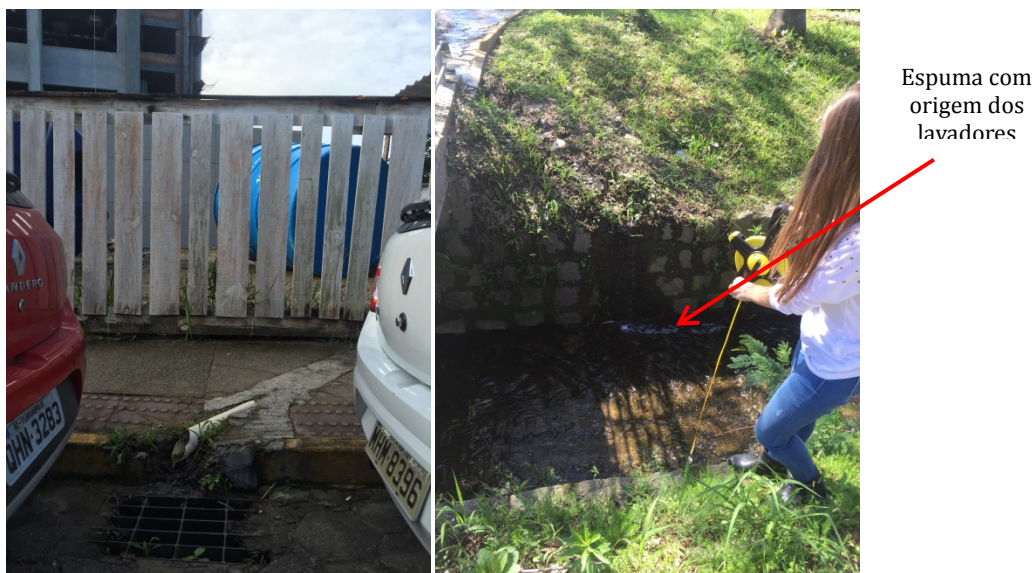
O segundo cenário (Figura 49 direita) mostra a contaminação do curso d'água com efluente de lavação de carros – é possível perceber a presença de espuma no córrego. Esse cenário localizado, no estacionamento em frente ao Colégio Aplicação, também pode ser observado em outros locais, onde o efluente dos lavadores escoza pela superfície, e é direcionado ao córrego, sem entrar em nenhuma rede de drenagem.

Figura 49 - Obra CCB (esq.) e efluente lavação de carros (dir.)

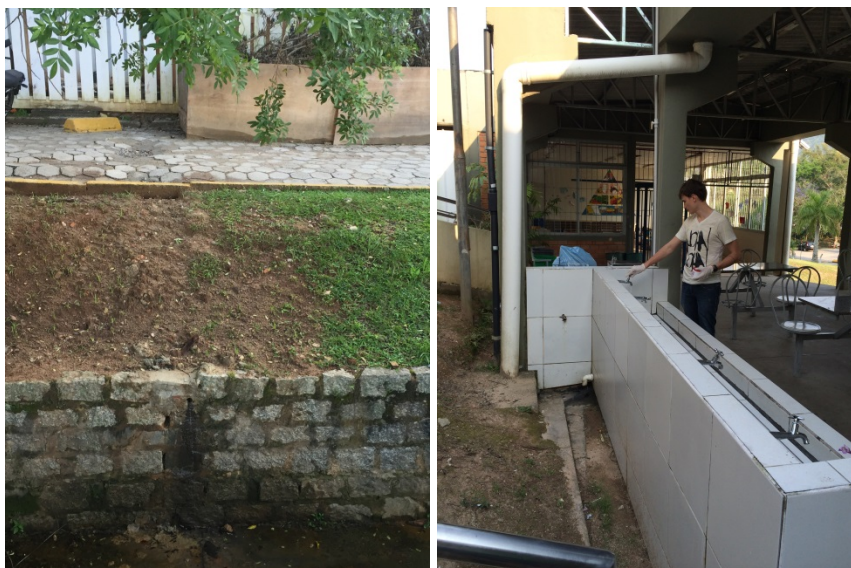
Após contato com o setor de manutenção da UFSC, o mesmo solicitou ao responsável da obra que as devidas correções fossem feitas. No dia 07/10, foi feita a verificação da situação pelos bolsistas diretamente com o engenheiro, que mostrou um novo tratamento de efluentes doméstico locado na obra o qual direciona para o córrego o efluente após o tratamento. A princípio não se sabe a eficácia desse tratamento e também se foi pedido autorização a Vigilância Sanitária quanto ao uso do córrego para essa finalidade. Em relação ao lavatório do Colégio Aplicação (Figura 50 direita), a saída está direcionada para uma caixa pluvial.

*Figura 50 - Obra de ligação dos prédios da civil (esq.) e lavatório do Colégio Aplicação (dir.)*

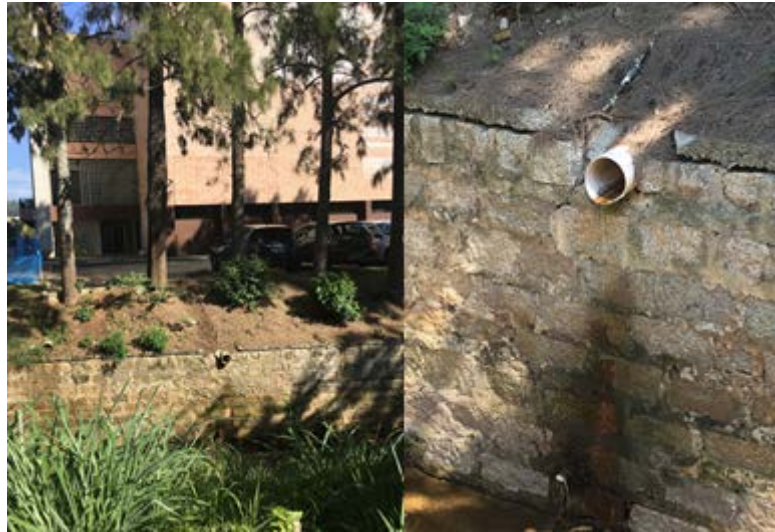
Além desses 5 pontos monitorados, outros dois pontos merecem atenção. Apesar de não ter sido realizado o acompanhamento semanal, foi observado em diferentes dias uma tubulação localizada entre o ponto 4 e 5, lançando efluente em dias secos no córrego (Figura 56).

*Figura 56 - Ponto suspeito de contaminação*

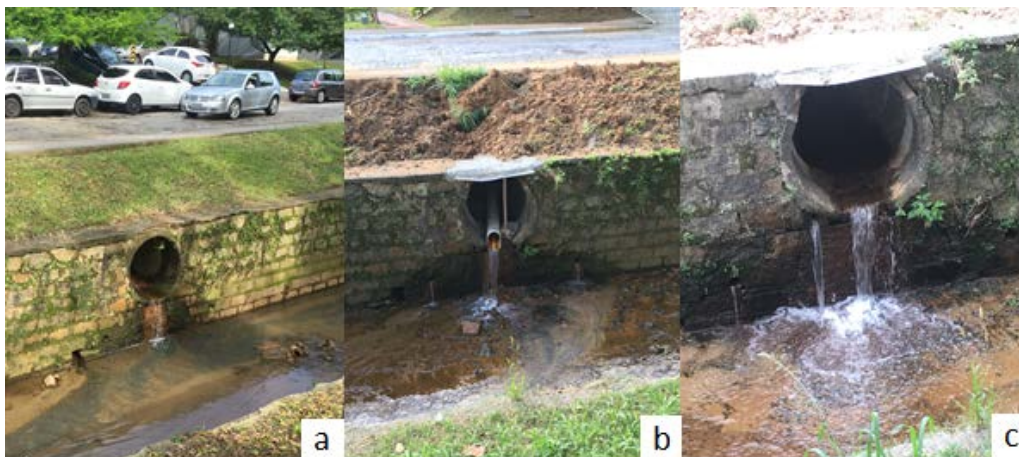
O outro ponto, identificado em outros estudos como uma canalização de um curso d'água que recebe contaminação por efluente de lavadores de carro, obteve um aumento considerável do fluxo após a execução de uma obra realizada na margem do córrego. Tal fato pode ser observado na Figura 57, na qual a imagem "a" foi tirada no dia 7 de outubro (antes da obra), a imagem "b" foi observada no dia 21 de março (logo após a obra, pode-se observar a terra mexida, uma tubulação de PVC dentro da canalização de 1m de diâmetro de concreto e a parte superior da canalização antiga concretada) e a imagem "c" no dia 4 de abril (após a obra).

*Figura 57 - Obra na canalização do rio*

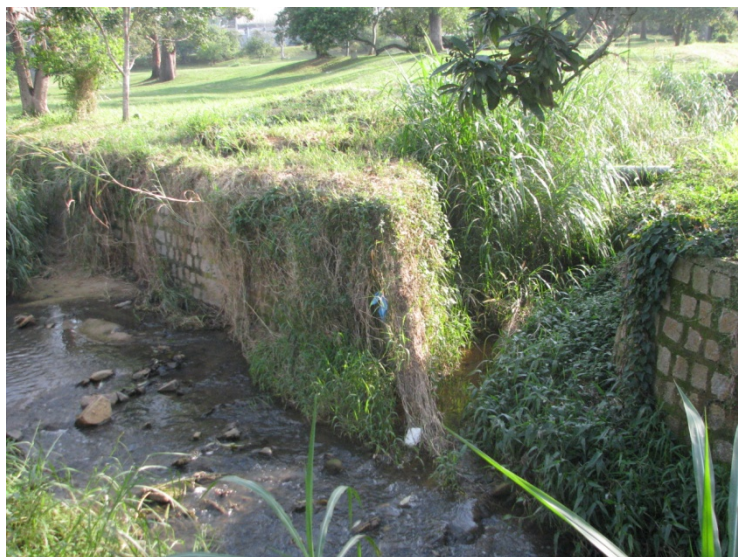
- Alguns trechos dos taludes dos cursos d'água canalizados apresentam grande deterioração e, em algumas situações encontram-se completamente desmoronados, como se observa na área do Centro de Ciências dos Desportos próximo à piscina. Esta degradação possui duas origens: a infiltração do escoamento superficial direto entre o talude e o revestimento, favorecendo sua fragilização, a drenagem de áreas adjacentes realizada sem planejamento e a própria ausência de reparos e manutenção nestes revestimentos, Figura 1.
- No momento da elaboração do presente relatório é possível observar a formação de novos depósitos de sedimentos, decorrentes de processos erosivos ou da mobilização de restos de construção civil e outros materiais depositados irregularmente em vários locais das margens dos cursos d'água na área do Campus. Alguns destes depósitos estão rapidamente adquirindo maiores volumes.

*Figura 1. Local de confluência ao rio do Meio próximo à editora da UFSC; a montante deste local ocorreu grande desmoronamento dos taludes em julho de 2015.*

Estas observações devem ser consideradas um alerta à administração da UFSC quanto à necessidade de discussão de uma agenda de ações de manutenção dos canais revestidos, da remoção de sedimentos e de medidas a serem adotadas para revitalização dos cursos d'água.
