# Recuperação da Qualidade das Águas dos Córregos do Campus Reitor João David Ferreira Lima

PROJETO DE DESENVOLVIMENTO INSTITUCIONAL DA UFSC

## Relatório Geral

Abril/2015 a Maio/2016

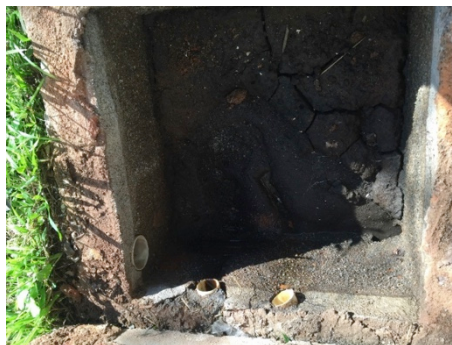
Os trabalhos tiveram início pelo Departamento de Engenharia Sanitária e Ambiental (ENS) e pelo Departamento de Informática e Estatística (INE). As atividades duraram pouco mais de um mês. Foram abertas todas as caixas de inspeção em volta dos departamentos. Entre elas, duas chamaram atenção especial. Uma delas, localizada ao lado da entrada do prédio do ENS que dá acesso ao LIMA (Laboratório Integrado de Meio Ambiente), recebe efluente desse laboratório - na caixa foi possível observar a presença de pequenas esferas de vidro utilizadas no laboratório para medir o ponto de ebulição e viscosidade. Porém há a suspeita de uma possível infiltração, já que foi verificada uma pequena abertura no fundo da caixa (Figura 1).

*Figura 1 - Caixa que recebe efluente do LIMA*

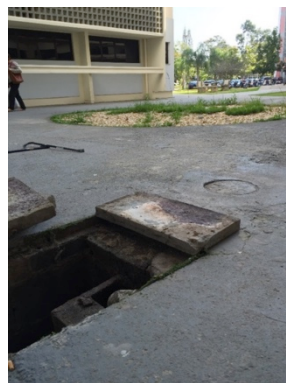
Outra caixa preocupante, localizada próximo ao INE, tem origem pluvial, porém apresenta uma câmara correspondente a uma caixa de esgoto doméstico. Um eventual entupimento da tubulação de esgoto, ou uma elevada vazão de entrada na caixa (tendo em vista que a caixa apresenta pequeno volume), podem causar o transbordamento do efluente doméstico, gerando uma contaminação na caixa pluvial, despejada no córrego.

*Figura 2 - Situação da caixa compartilhada por esgoto e pluvial*

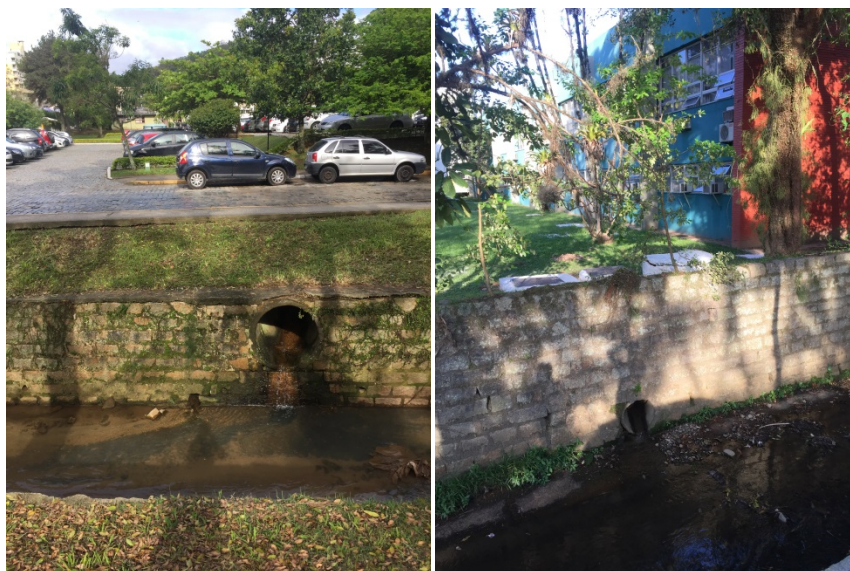
Foram localizados seis pontos nesse trecho. Desses, identificou-se uma das formas de contaminação em dois pontos. Um deles (ponto 6), apesar de ser uma galeria de drenagem com canalização de um rio, recebe contaminação do efluente gerado por um lavador de carro. O outro ponto de contaminação (ponto 7) recebe efluentes de alguns laboratórios do Departamento da Engenharia Mecânica - Bloco B.

*Figura 9 - Ponto 6 (esq.) e 7 (dir.) do Trecho 1*

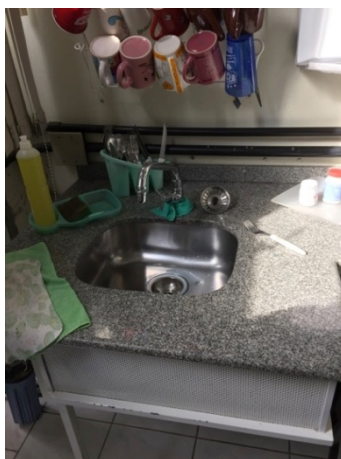
No LCM foi identificada a ligação de duas pias e dois aparelhos (uma politriz automática e uma embutidora para metalografia) na rede pluvial, como identificado na Figura 12.

*Figura 13 - Pia com ligação irregular do LCM*

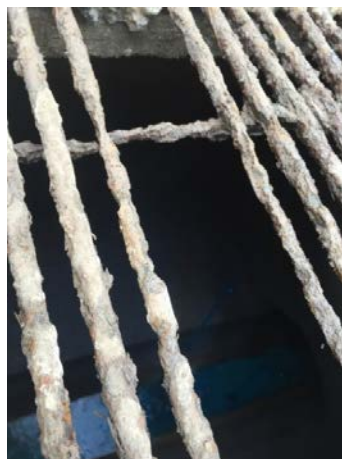
*Figura 16 - Despejo do efluente do CERMAT*

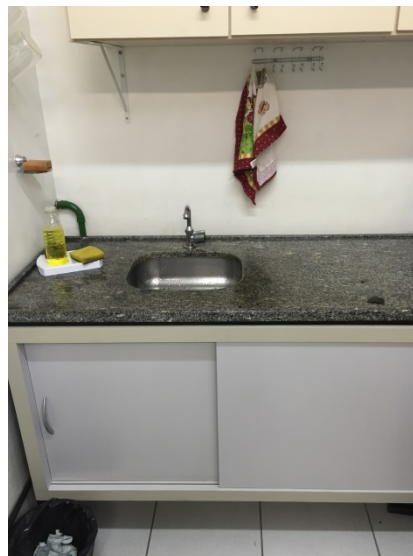
*Figura 19 - Pia do Magma ligada de forma irregular na rede de drenagem*

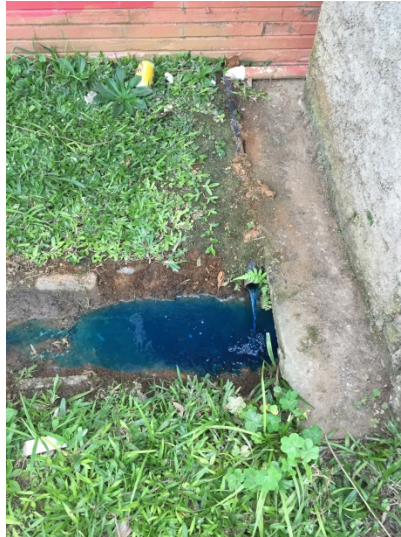
*Figura 20 - Despejo do efluente do LabTermo*

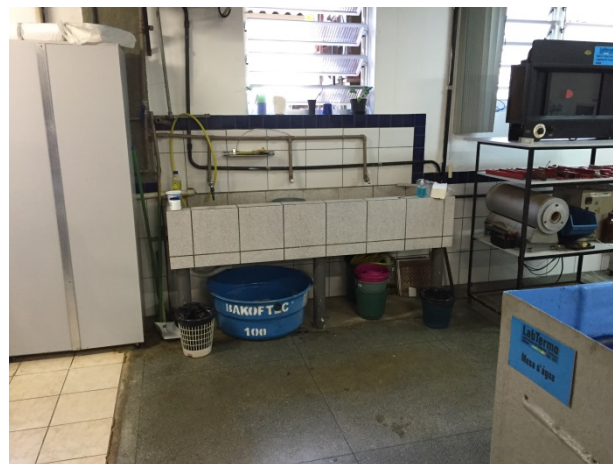
*Figura 21 - Pia do LabTermo*

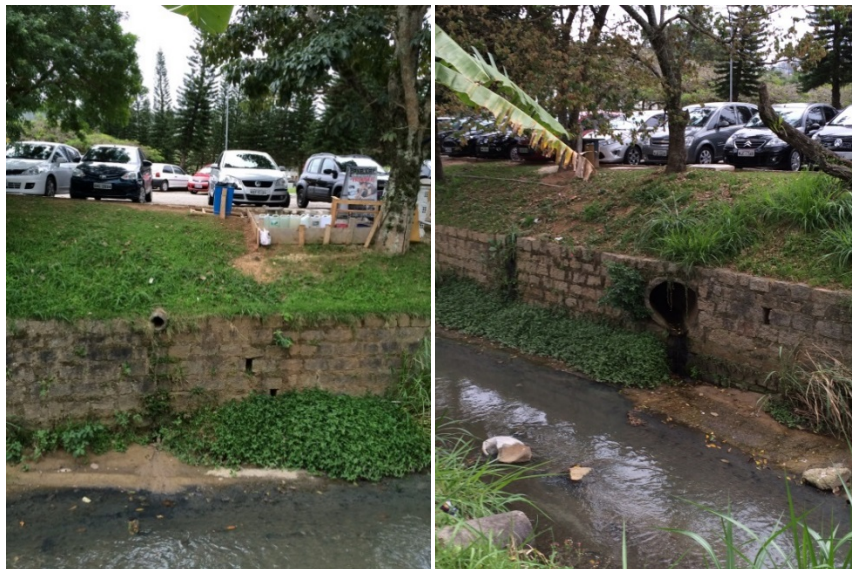
Foram localizados seis pontos no trecho entre o Departamento de Engenharia Sanitária e Ambiental e a Rua Delfino Conti. Entre esses, encontrou-se irregularidades em dois deles, ambos por contaminação de efluente de um lavador de carro (Ponto 8 e 9).

Figura 23 - Pontos 8 (esq.) e 10 (dir.) do Trecho 2

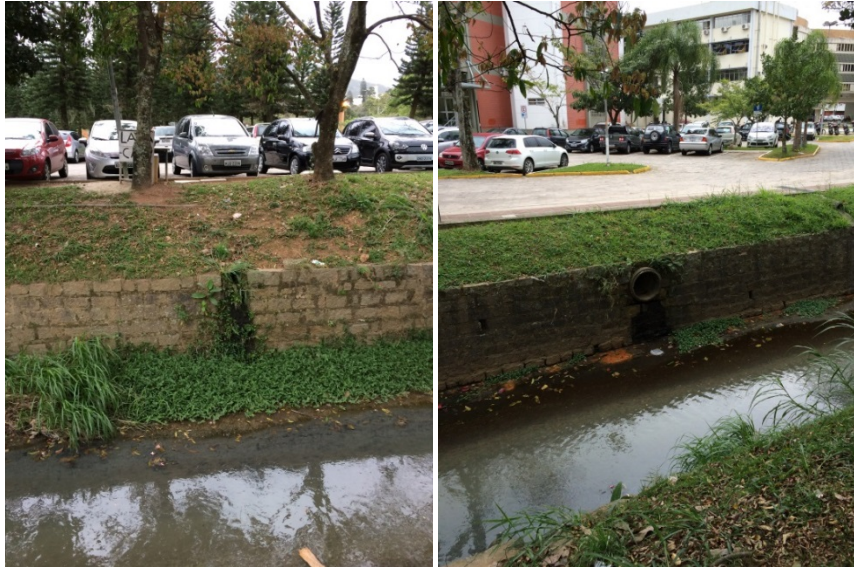
*Figura 24 - Pontos 9 (esq.) e 11(dir.) do Trecho 2*

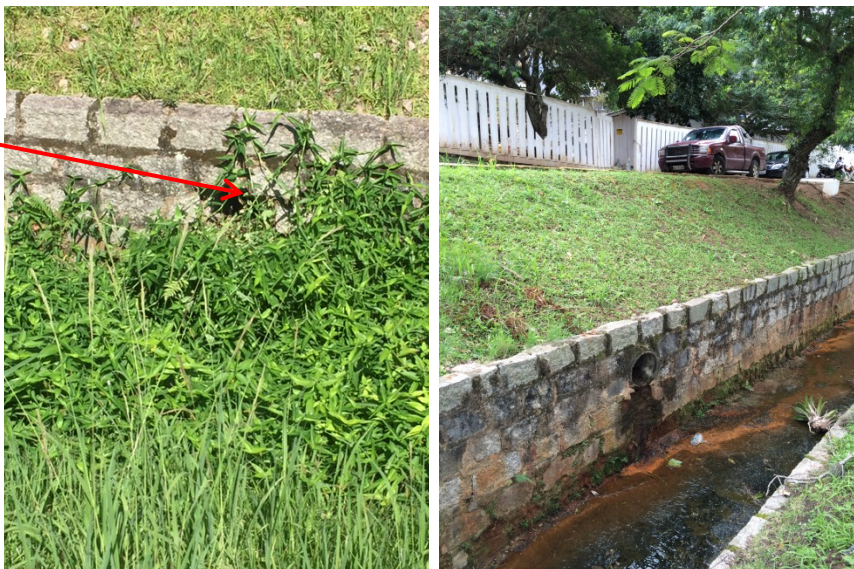
Neste trecho foram localizados quatro pontos, todos eles ao lado do Departamento de Engenharia Civil, como pode ser observado na Figura 41. Nos quatro pontos, acredita-se que o efluente não tenha origem pluvial devido à baixa vazão que escoam neles. Em especial, para os pontos 36, 37 e 39 suspeita-se que seja uma ligação irregular relacionada ao prédio da civil.

*Figura 41 - Pontos 36 (esq.) e 37 (dir.) do Trecho 7*

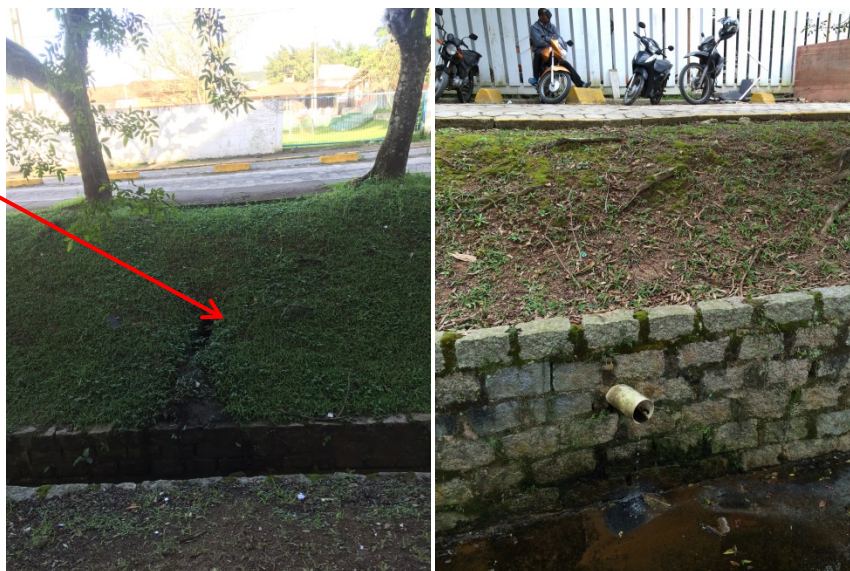
Figura 42 - Ponto 38 (esq.) e 39 (dir.) do Trecho 7

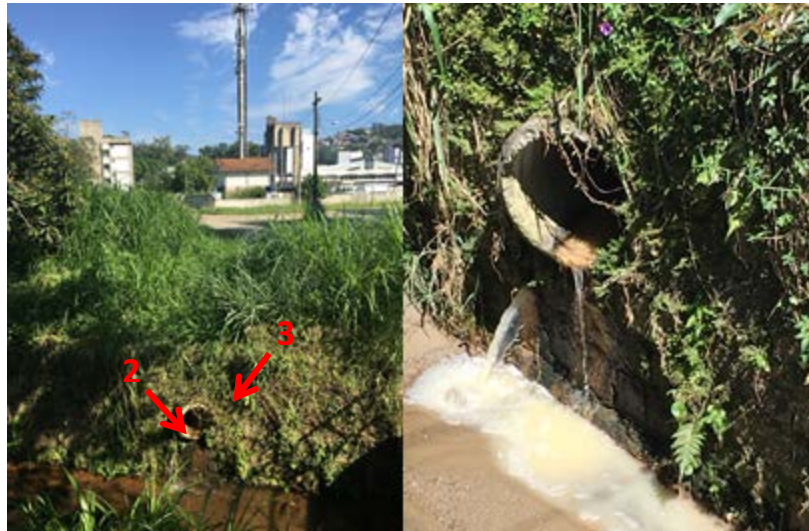
*Figura 53 - Ponto 4*

Como resultado do monitoramento, observou-se que, com exceção do ponto 2, todos os demais tiveram escoamento todos os dias. Em alguns casos foi possível identificar a presença de espuma, cor e odor. Outro cenário importante é que, durante o monitoramento do dia 22 de março, o ponto 3 apresentou momentos sem e outros com escoamento em um curto período de tempo (aproximadamente 5 minutos). Somando as informações de precipitação a esse monitoramento, verificando que não há relação entre os dias de estiagem e o escoamento dos pontos, conclui-se que aumenta a possibilidade de ser uma contaminação e não apenas uma drenagem pluvial.

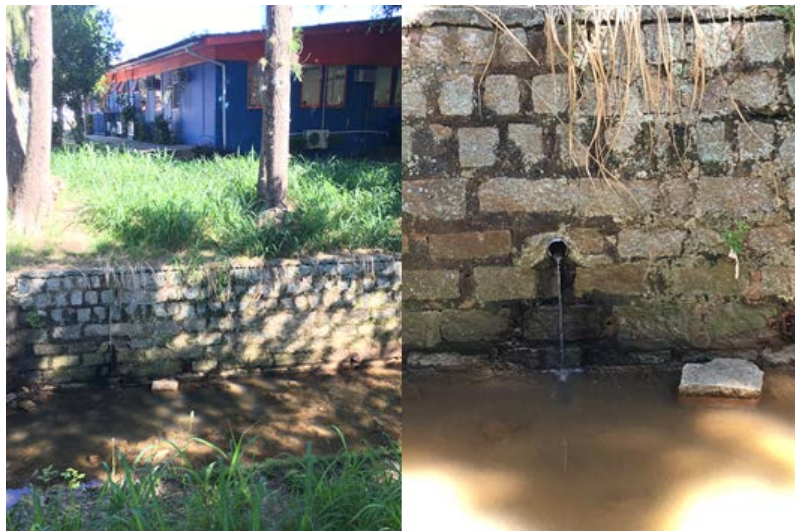
*Figura 54 - Ponto 4.1*

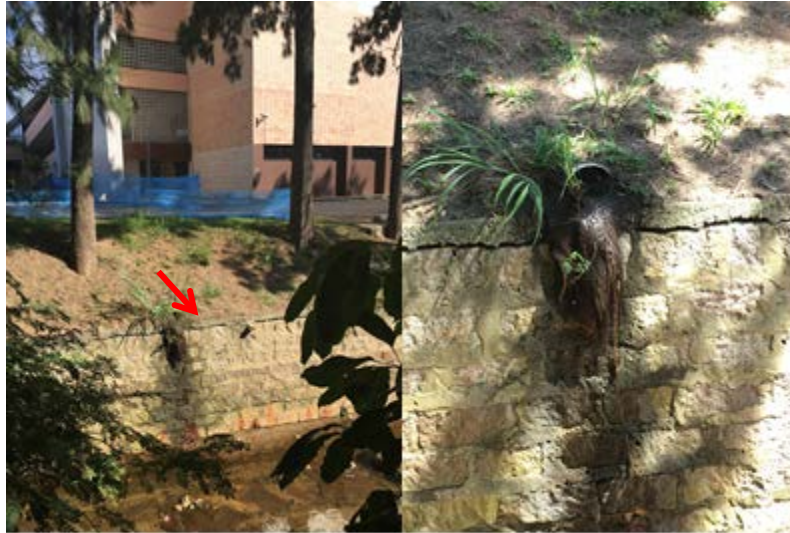
*Figura 55 – Ponto 4.2*

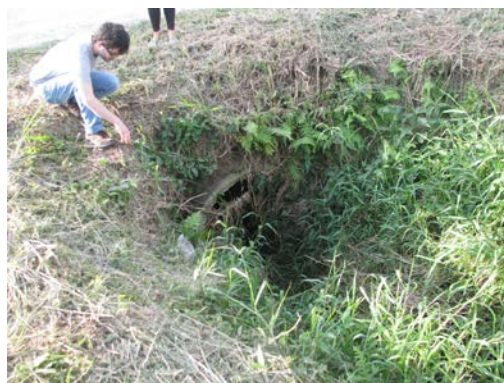
Ainda que houvesse previsão de instalações em 7 seções dos cursos d'água, uma delas, ponto P4, não recebeu réguas em decorrência de dificuldades de instalação e futura manutenção, sendo temporariamente retirada do planejamento. Além da dificuldade para afixar as réguas no local, se faz necessária remoção muito frequente da vegetação que cresce consideravelmente, favorecida pela presença de nutrientes provenientes do esgoto presente no curso d'água, Figura 6. É também preocupante a ocorrência confirmada de cobras no local.

Figura 6. Ponto de monitoramento número 4.

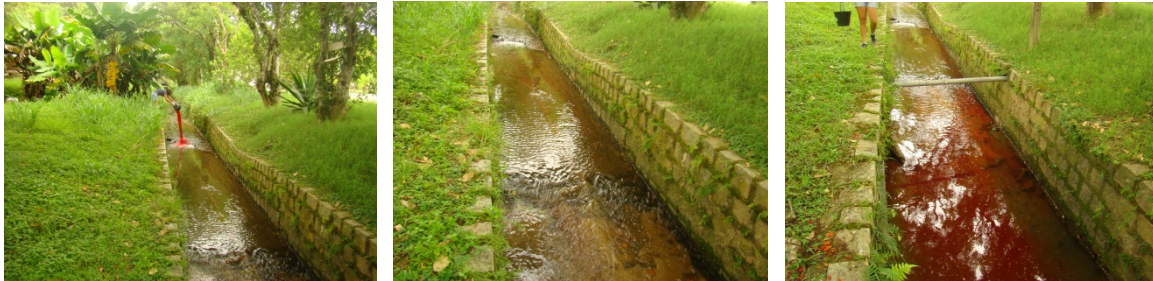
No P6 (Colégio de Aplicação), houve mistura completa a 4 metros a montante da seção quando lançado o

corante a 16 metros da seção, em uma corredeira que se formou onde o fundo do canal cedeu (Figura 22).

*Figura 22. Locais de lançamento, mistura e medição.*

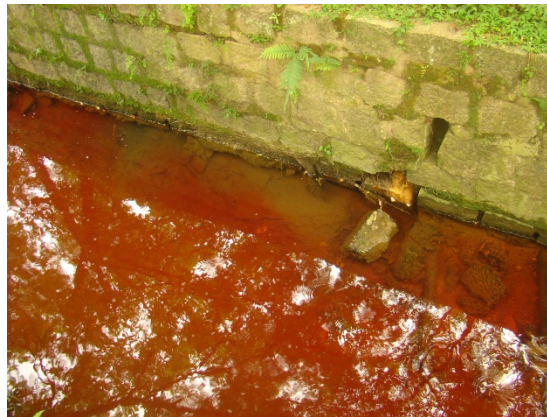
Na seção escolhida inicialmente para medir vazão não ocorre mistura completa o que leva a erros na medição (Figura 23). Nas estações restantes não houve mistura.

*Figura 23. Seção original com mistura parcial.*
